# Suomenlinnan lautan ja purjeveneiden yhteentörmäys Eteläsatamassa, Helsingissä 2.9.2016

## ALKUSANAT

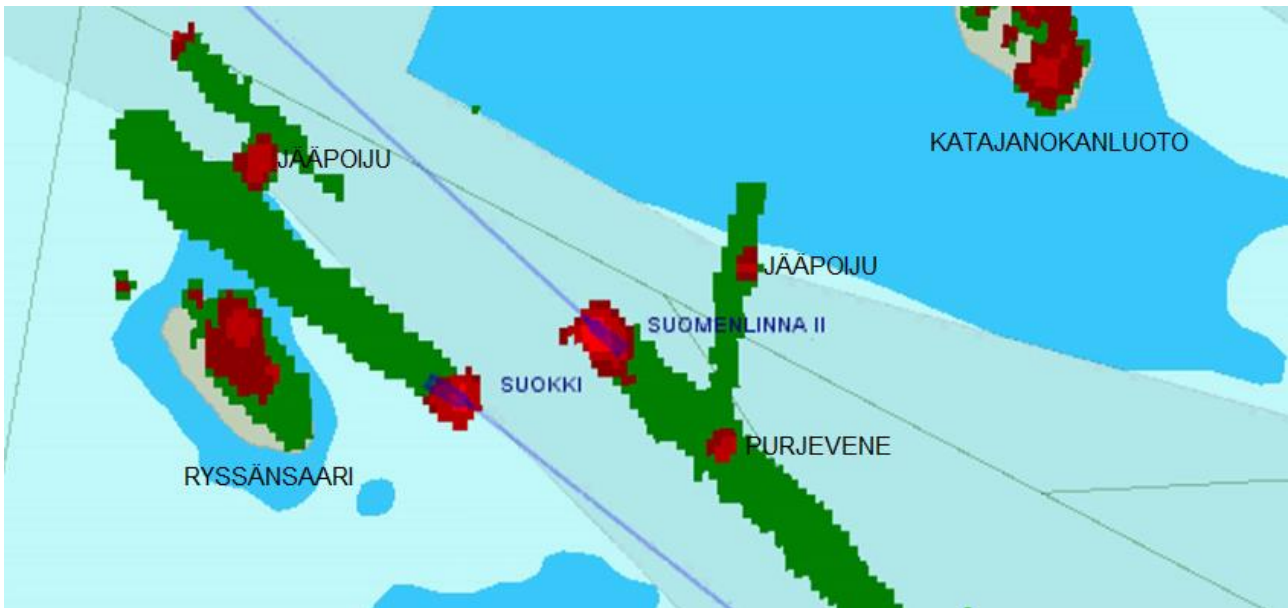
**Kuva 3.** Kello 19.26.20 purjevene on M/S Suomenlinna II:n vanavesikentässä. M/S Suokki on kulkenut väyläalueen ulkopuolella Ryssänsaaren kohdalla. (Kuva: Liikennevirasto)

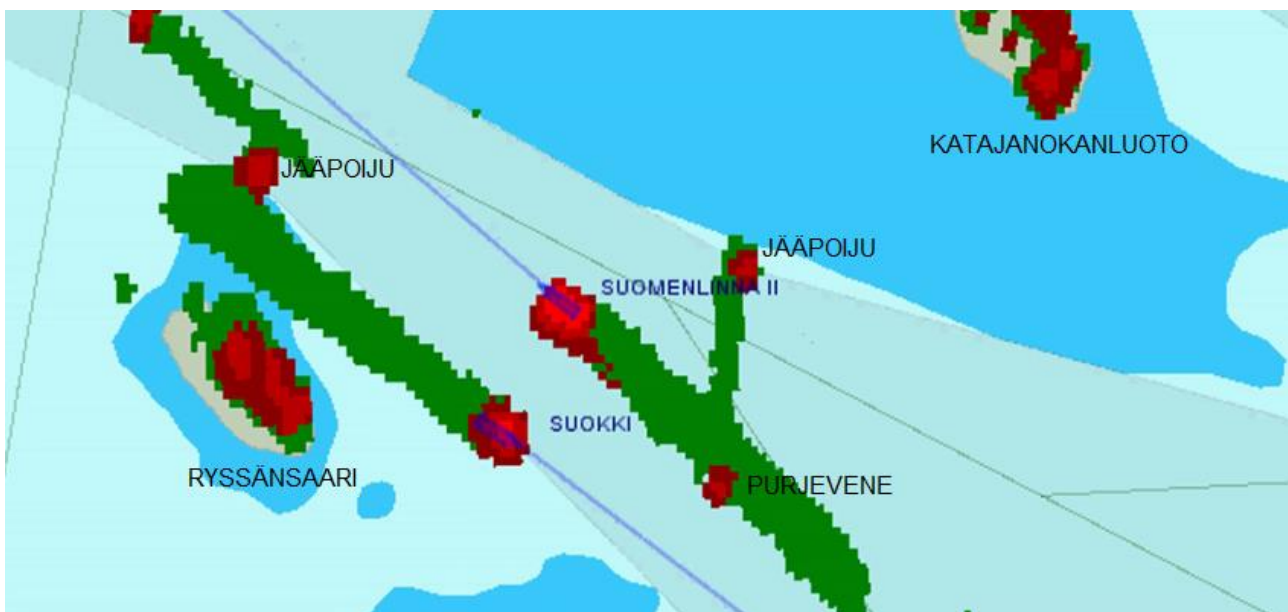
**Kuva 4.** Kello 19.26.30 yhteyslautat sivuuttavat toisensa. M/S Suokki palaa väyläalueelle. (Kuva: Liikennevirasto)

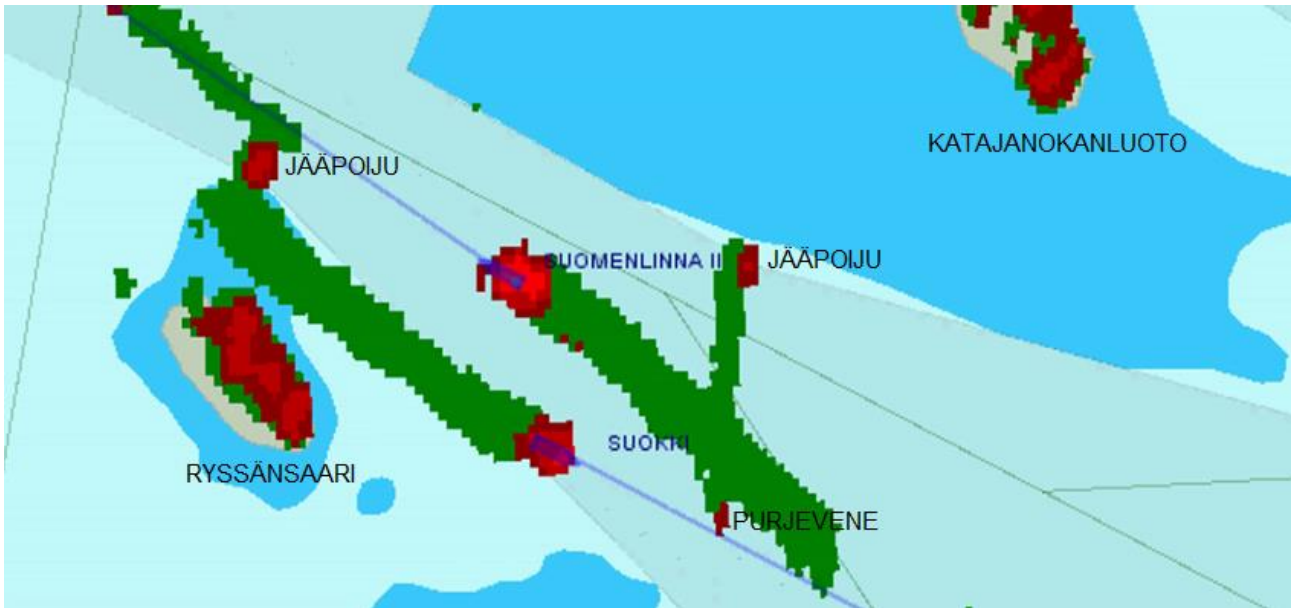
**Kuva 5.** Kello 19.26.40 purjevene tulee M/S Suokin ajolinjalle. (Kuva: Liikennevirasto)

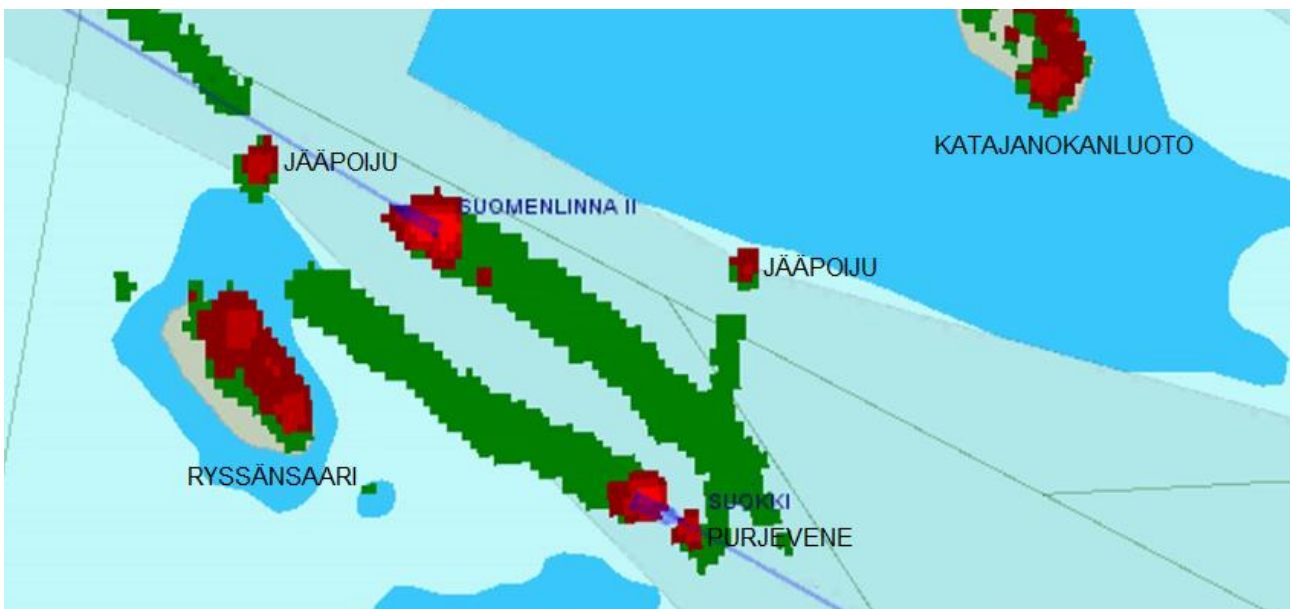
**Kuva 6.** Kello 19.26.55, viisi sekuntia ennen törmäystä. Purjevene on hetkeä aiemmin kääntynyt takaisin päin M/S Suokin ajolinjalle. (Kuva: Liikennevirasto)

Yhteysalus eteni suoraan, sen nopeus ehti laskea hieman, noin 8,5 solmuun ja kello 19.27.00 sen keula osui purjeveneen vasempaan kylkeen, rungon peräosaan. Purjevene kallistui törmäyksessä ja gastivaroitteesta löi kaatuessaan kyynärpänsä.
