# Suomenlinnan lautan ja purjeveneiden yhteentörmäys Eteläsatamassa, Helsingissä 2.9.2016

## ALKUSANAT

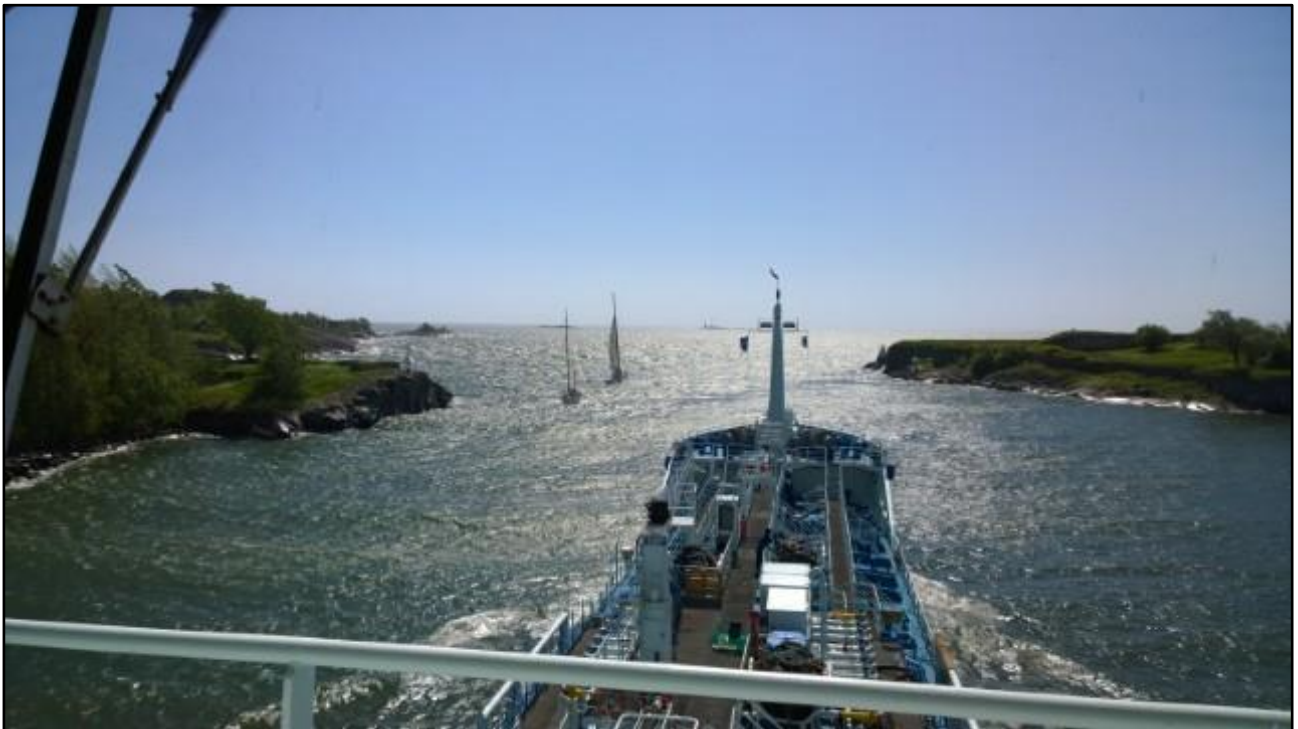
Rahtilaivan ja huviveneiden kohtaaminen Kustaanmiekan salmessa  
(Kuva: Finnpilot Pilotage Oy)

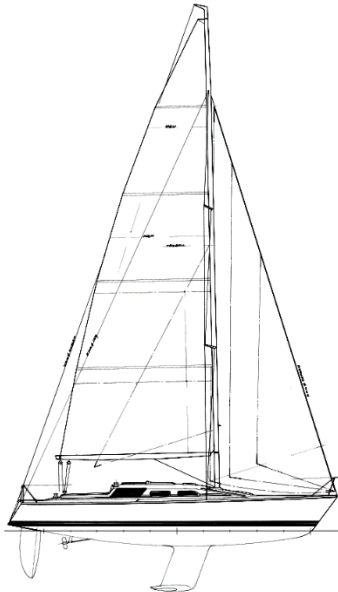
**Kuva 2.** Purjevene (Kuva: Hansail Oy)

Purjevene sai törmäyksessä vaurioita, mutta siinä ei havaittu vuotoa, koska vaurioalue oli vesirajan yläpuolella. Purjeveneeseen kallistuessa törmäyksessä voimakkaasti gasti löi kyynärpäänsä kaatuessaan ja sai lieviä vammoja. M/S Suokki ei saanut vaurioita eikä siellä syntynyt henkilövahinkoja.
